El CRAS soluciona problemas donde ninguna otra tecnología puede hacerlo

Las imágenes que mostramos en este reportaje provienen de los trabajos de demolición y desescombro realizados en el jardín de una vivienda unifamiliar en Cabrils (Barcelona), dentro del proyecto de realización de una escalera exterior y una piscina.

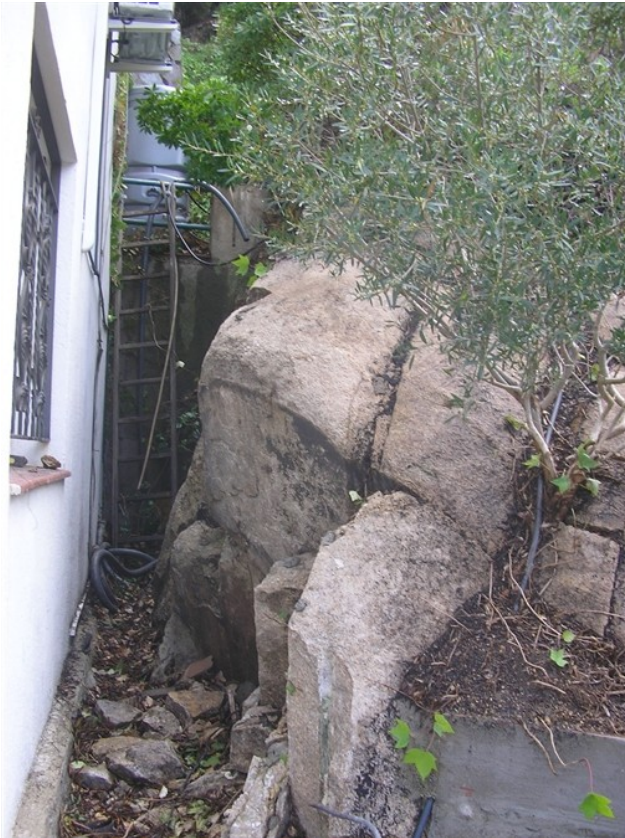
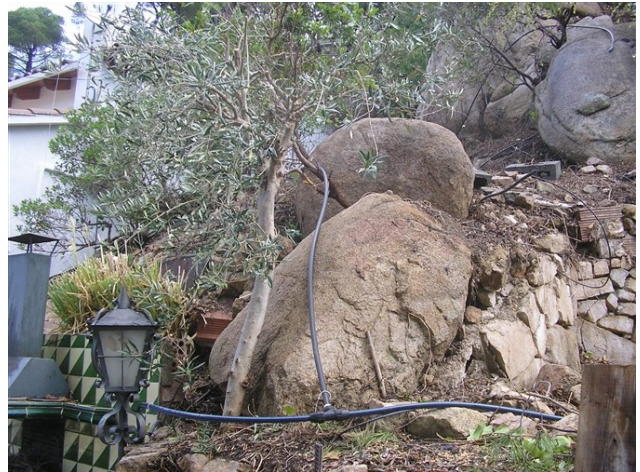
Las primeras imágenes reflejan el estado inicial del terreno. Unos bolos de granito muy próximos a la vivienda representan todo un reto a la hora de demolerlos sin causar daños por explosiones o vibraciones. Con los bolos ahí, el proyecto de construcción de escalera y piscina no podría seguir adelante.

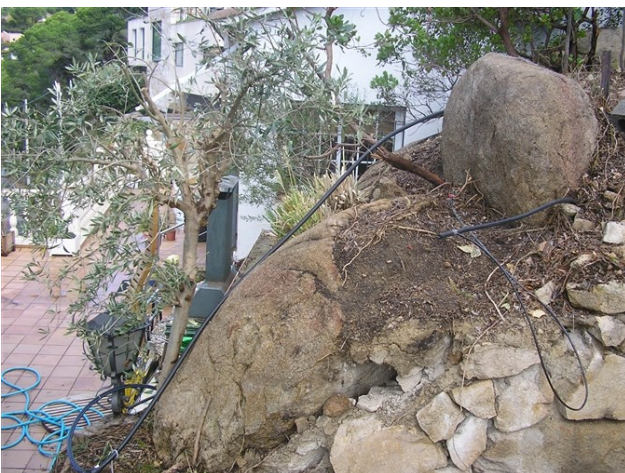
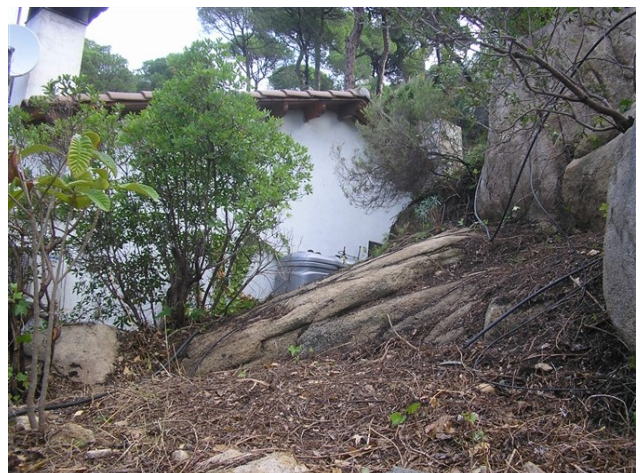
El uso de explosivos estaba completamente vedado por la proximidad de los bolos de granito con la vivienda. Por otro lado, el uso de maquinaria pesada tampoco era posible, ya que no hay vía de

acceso de la misma hasta el lugar de la demolición. Los intentos de demoler los bolos de granito con martillo se mostraron infructuosos.

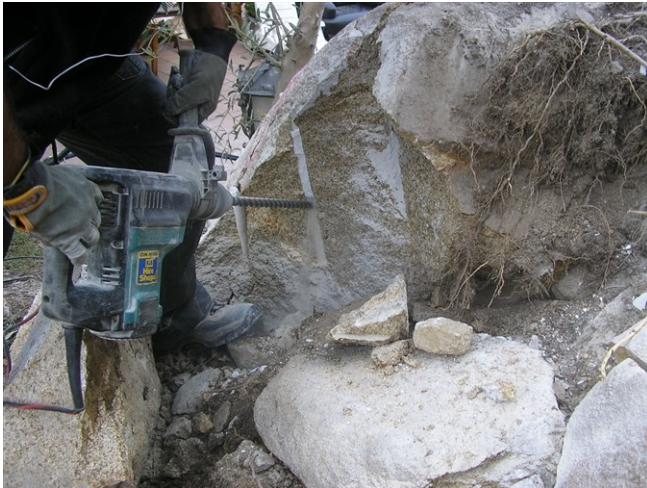
El primer paso para llevar adelante el trabajo fue, como siempre, la perforación. El diámetro de los barrenos y la distancia entre los mismos definen la forma en la que se realizará la demolición.

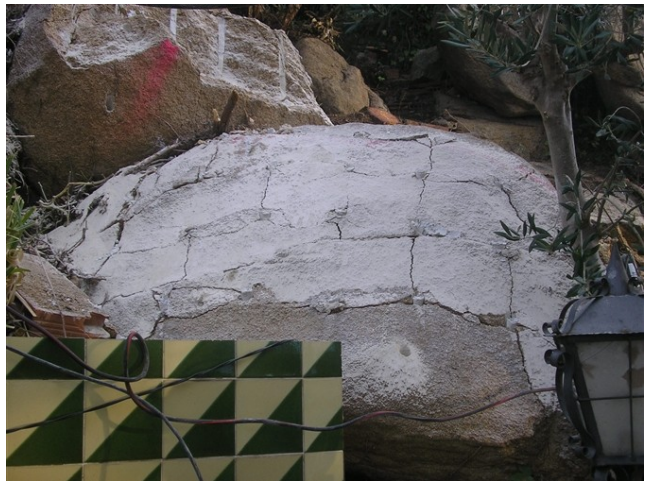
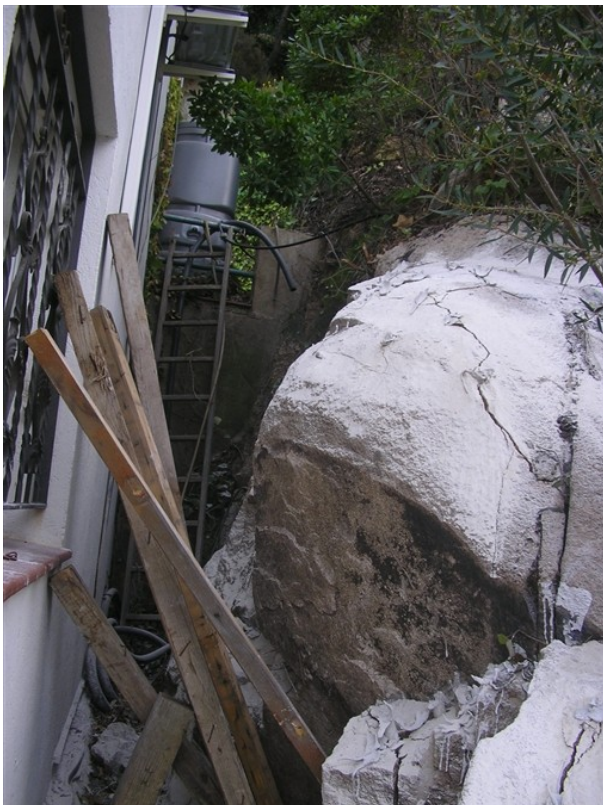
Una vez realizada la perforación, llegó el turno de la carga de producto en los agujeros. Tras el tiempo necesario para que el agente expansivo realizase su trabajo, la fractura de la roca granítica era un hecho, como puede apreciarse en la foto junto a estas líneas. En este caso se realizaron perforaciones suplementarias para realizar la demolición de acuerdo con las necesidades del proyecto, para facilitar la labor de desescombro.
